## 10 Jahre Hebungsrisse in Staufen

### Chronologie einer Katastrophe

# Die Hebungen des Untergrundes in der Altstadt von Staufen

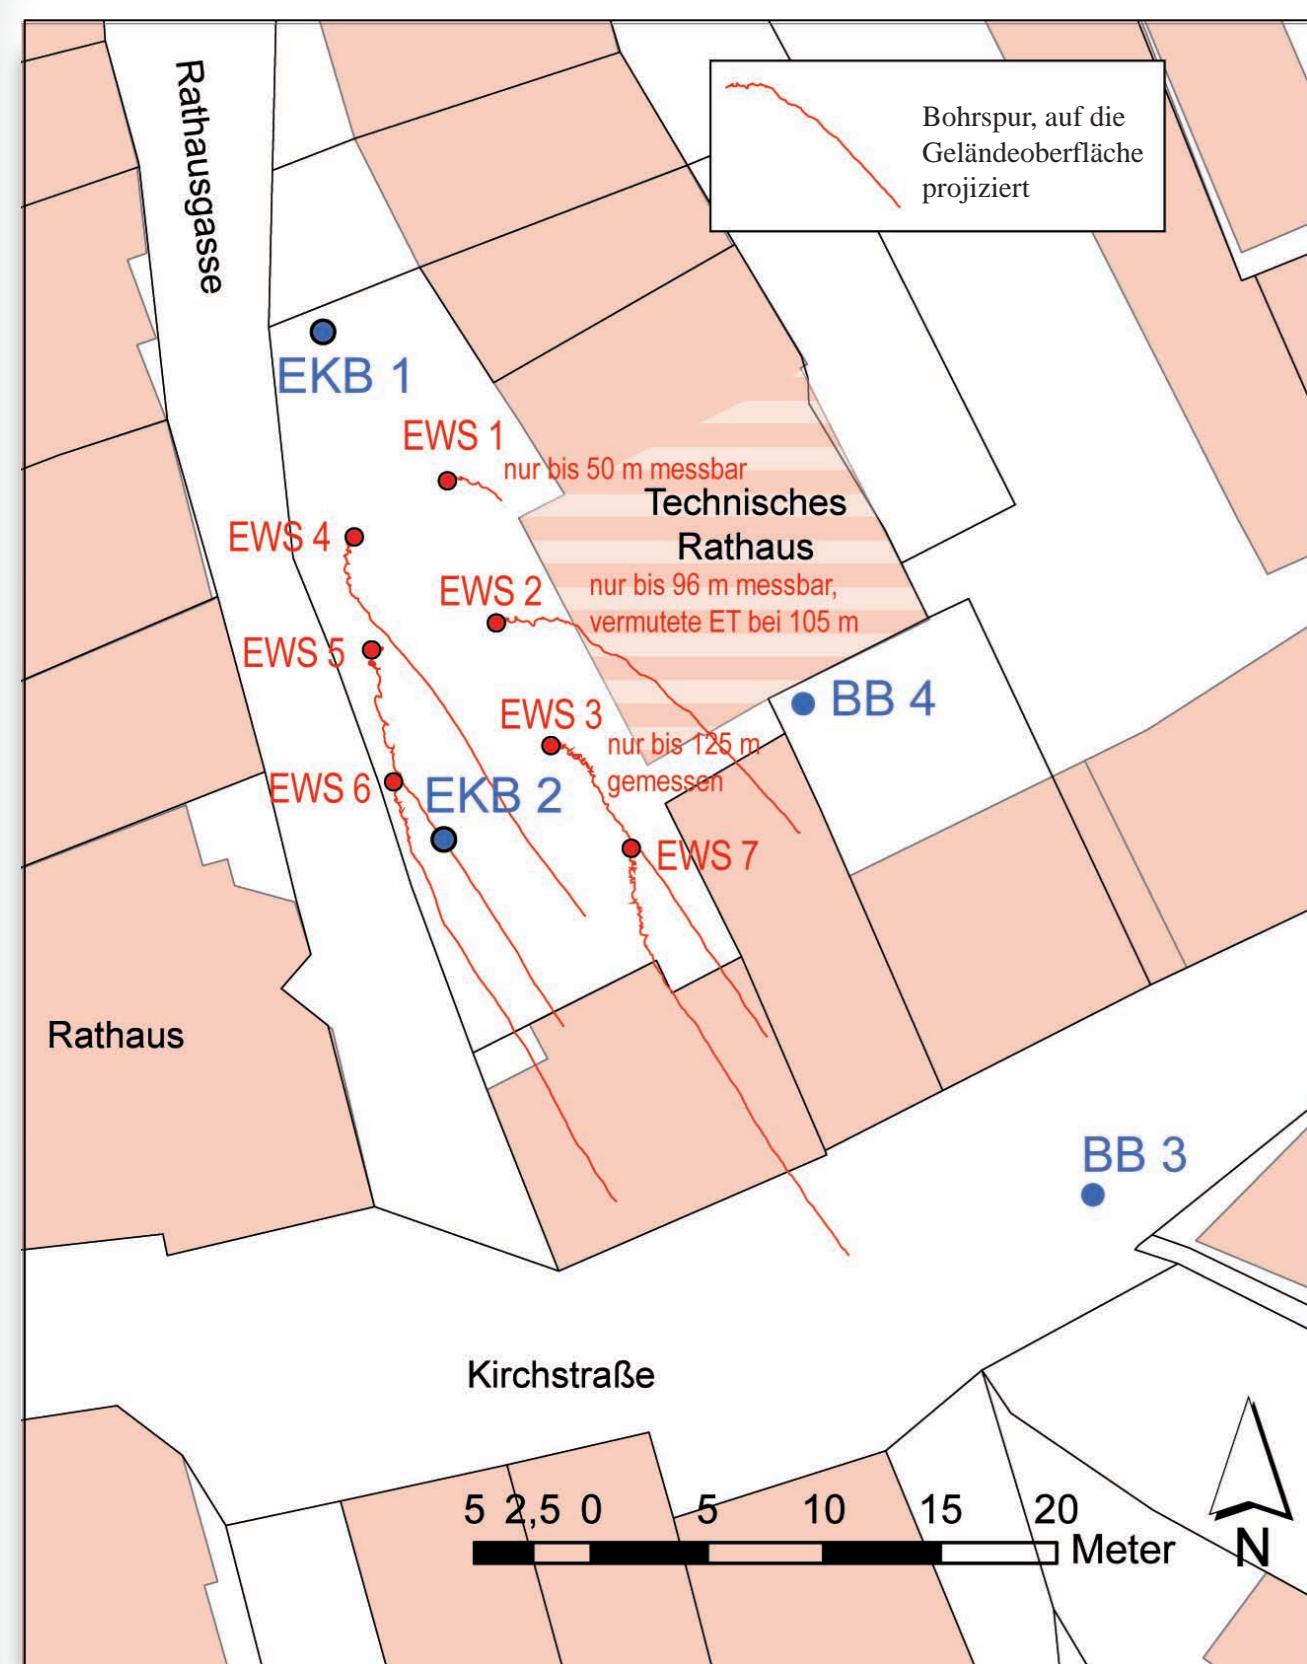
Im September 2007 hatte die Stadt Staufen sieben bis zu 140 m tiefe Erdwärmesonden (EWS) bauen lassen (Abb. 1, 2). Das renovierte Rathaus sollte ökologisch mit Erdwärm 技术 nicht nur geheizt, sondern auch gekühlt werden. Bereits Ende 2007 wurden erste Risse an Gebäuden im historischen Altstadtbereich beobachtet. Mit geodätischen Messungen wurden im Frühjahr 2008 Hebungen des Untergrundes als Schadensursache nachgewiesen. Nach aufwändigen geologischen Untersuchungen unter fachlicher Leitung des Regierungspräsidiums Freiburg - Abteilung 9 (Landesamt für Geologie, Rohstoffe und Bergbau) und der Ingenieurgruppe Geotechnik (Kirchzarten) wurde festgestellt, dass die Hebungen auf mindestens eine undichte Erdwärmesonde zurückzuführen sind.

▲ Abb. 1: Lage des Erdwärmesondenfeldes (EWS 1 bis EWS 7) hinter dem historischen Rathaus sowie der Bohrungen EKB 1 und 2 sowie BB 3 und 4. Aus den Bohrungen EKB 2, BB 3 und BB 4 wird Grundwasser abgepumpt. Der südöstliche Teil des technischen Rathauses wies starke Gebäudebeschäden auf und wurde im Zuge der Errichtung der Brunnenbohrung BB 4 abgerissen (schraffiert).

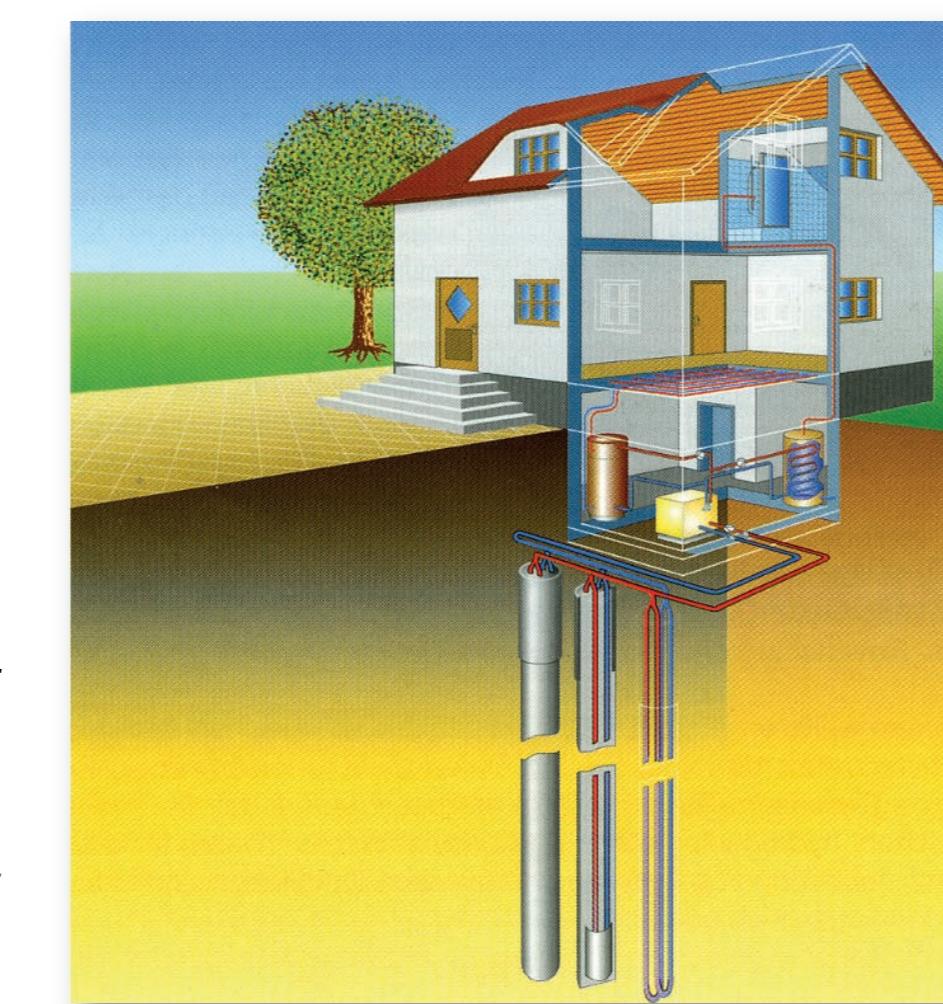
▲ Abb. 2: Prinzip der Erdwärmesonde ▶ In die Bohrlöcher für die Erdwärmesonden werden jeweils vier Rohre eingeführt. Jeweils zwei Rohre sind durch den Sondenfuß U-förmig verbunden und bilden somit zwei Rohrtouren, in denen das Wasser zirkulieren kann (Doppel-U-Sonde). Dem Untergrund wird Wärme entzogen und unter Einsatz einer Wärmepumpe dem Heizsystem zugeführt. Der Zwischenraum zwischen Bohrlochwand und den Rohren muss mit einem Bentonit-Zementgemisch dicht verpresst werden. Eine misslungene Verpressung von zumindest einer Sonde war in Staufen die Ursache für die Geländehebungen.

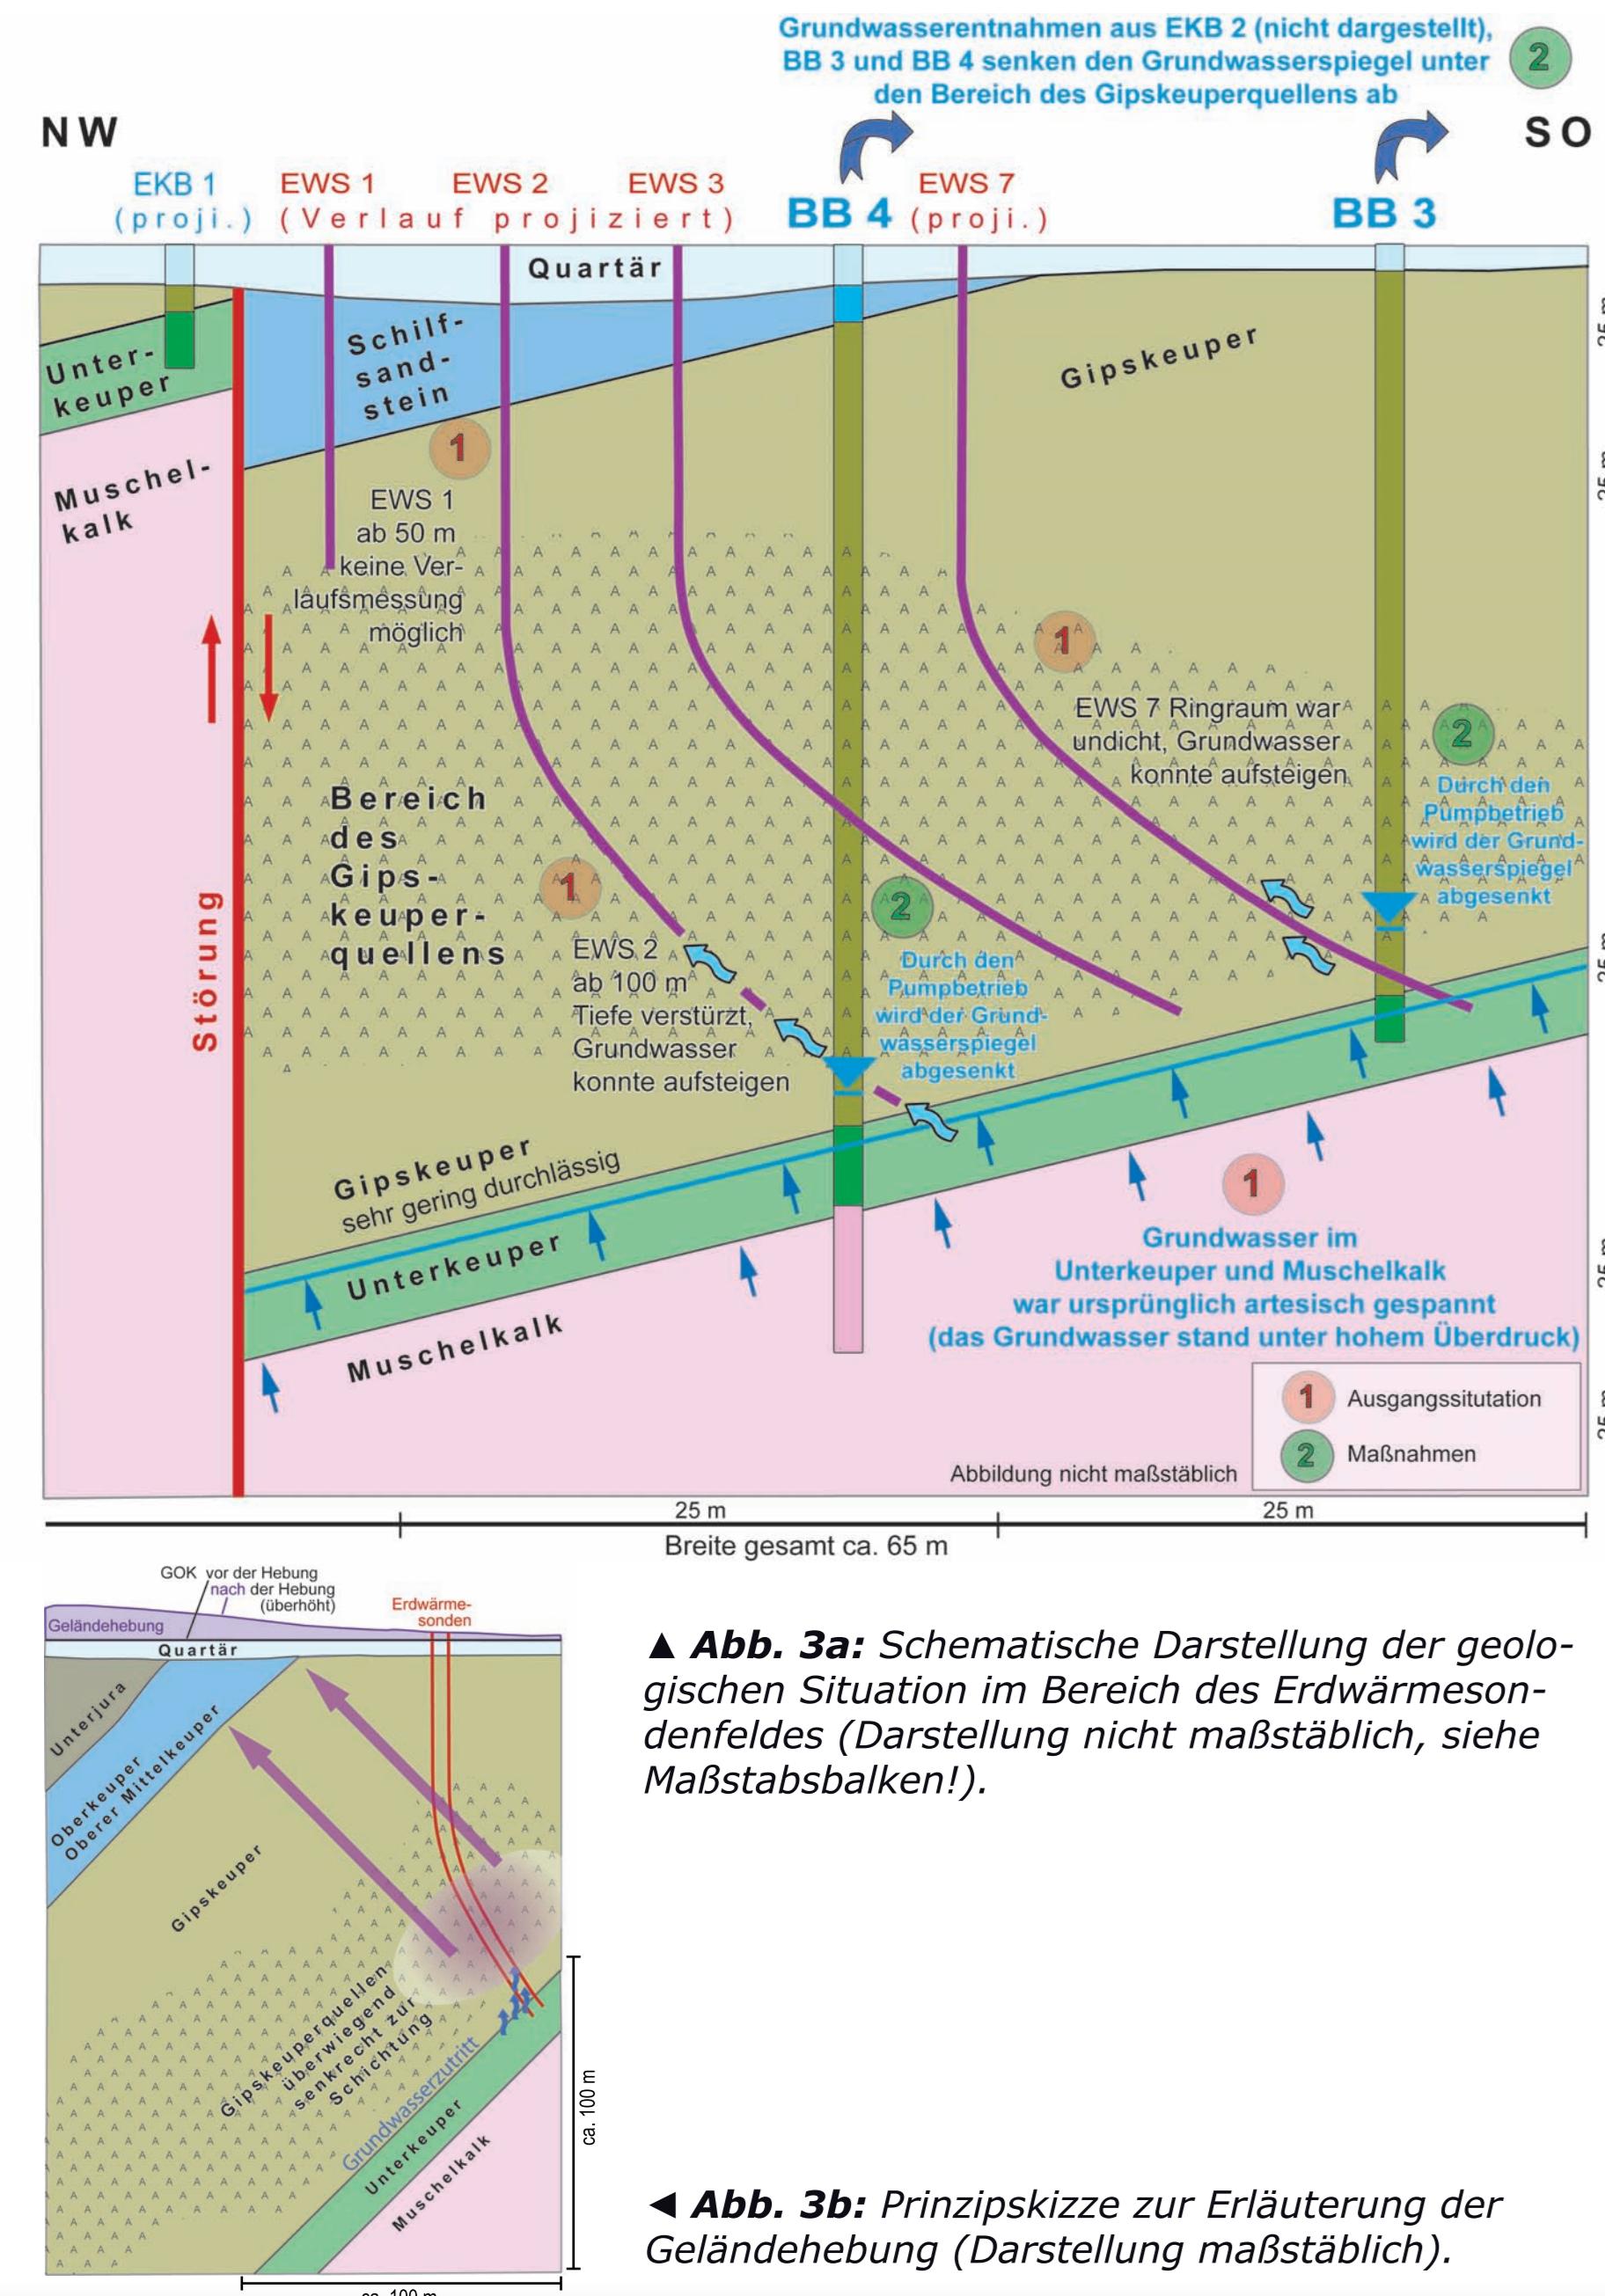
Im Bereich des Erdwärmesondenfeldes besteht der Untergrund aus den geologischen Formationen des Keupers und des Muschelkalks (Abb. 3). Über den unzureichend abgedichteten Ringraum einer oder mehrerer Erdwärmesonden stieg unter artesischem Druck stehendes Grundwasser aus dem Unterkeuper/Muschelkalk auf und drang in den ehemals trockenen Gebirgsabschnitt des Gipskeupers ein. Der Gipskeuper (neue Bezeichnung: Grabfeld-Formation) enthält u. a. Gips und Anhydrit sowie quellfähige Tonminerale. Bei Anwesenheit von Wasser wandelt sich Anhydrit in Gips um. Damit geht eine große Volumenzunahme einher, welche die Geländehebungen bewirkt. Unterstützt wird der Hebungsprozess zusätzlich durch das Quellen von Tonmineralen. Der Quellprozess wirkt überwiegend senkrecht zur Schichtung.

Der Untergrund unter dem Erdwärmesondenfeld ist kleinräumig zerbrochen, die Gesteinsschichten sind nach Nordwesten verkippt (Abb. 3a und b). Aufgrund dieser Schichtlagerungsverhältnisse entwickelte sich eine großflächige Hebung, die nicht nur direkt über dem Sondenfeld liegt, sondern auch darüber hinaus weit nach Norden und Nordwesten reicht (Abb. 3, 5 und 6). In der maßstäblichen Darstellung (Abb. 3b) wird deutlich, dass die Schichten mit etwa 45° nach Nordwesten einfallen. Das Gipskeuperquellen wirkt überwiegend senkrecht zur Schichtung.

▲ Abb. 3a: Schematische Darstellung der geologischen Situation im Bereich des Erdwärmesondenfeldes (Darstellung nicht maßstäblich, siehe Maßstabsbalken!).

▲ Abb. 3b: Prinzipskizze zur Erläuterung der Geländehebung (Darstellung maßstäblich).

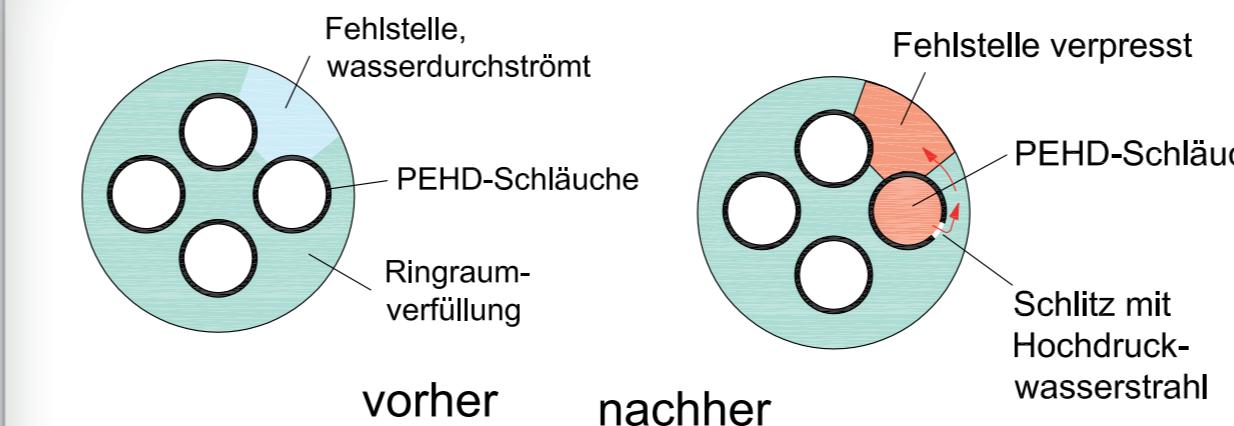
▲ Abb. 4: Nachträgliche Ringraumabdichtung der Erdwärmesonden  
Schematischer Querschnitt einer Erdwärmesonde (EWS): die Verpressung der Fehlstelle verhindert den vertikalen Wasserfluss.

Von November 2009 bis April 2010 wurden die Erdwärmesonden nachträglich technisch abgedichtet (Abb. 4). Der Zugang zum Ringraum erfolgte über die Sondenschläuche, die mit einem eigens entwickelten Perforationsverfahren abschnittsweise geschlitzt wurden. Durch diese wenige Dezimeter langen Schlitze wurde der Ringraum mit spezieller Injektionstechnik injiziert. Die Erdwärmesonde 2 konnte allerdings nur bis in eine Tiefe von ca. 100 m nachträglich abgedichtet werden. Darunter war die 140 m tiefe Bohrung vor dem Einbau der EWS-Schläuche verstürtzt (Abb. 3a). Die Abdichtungsmaßnahme ist abgeschlossen, die Wirksamkeit der nachträglichen Ringraumabdichtung wird regelmäßig kontrolliert. Im Bedarfsfall kann nachinjiziert werden.

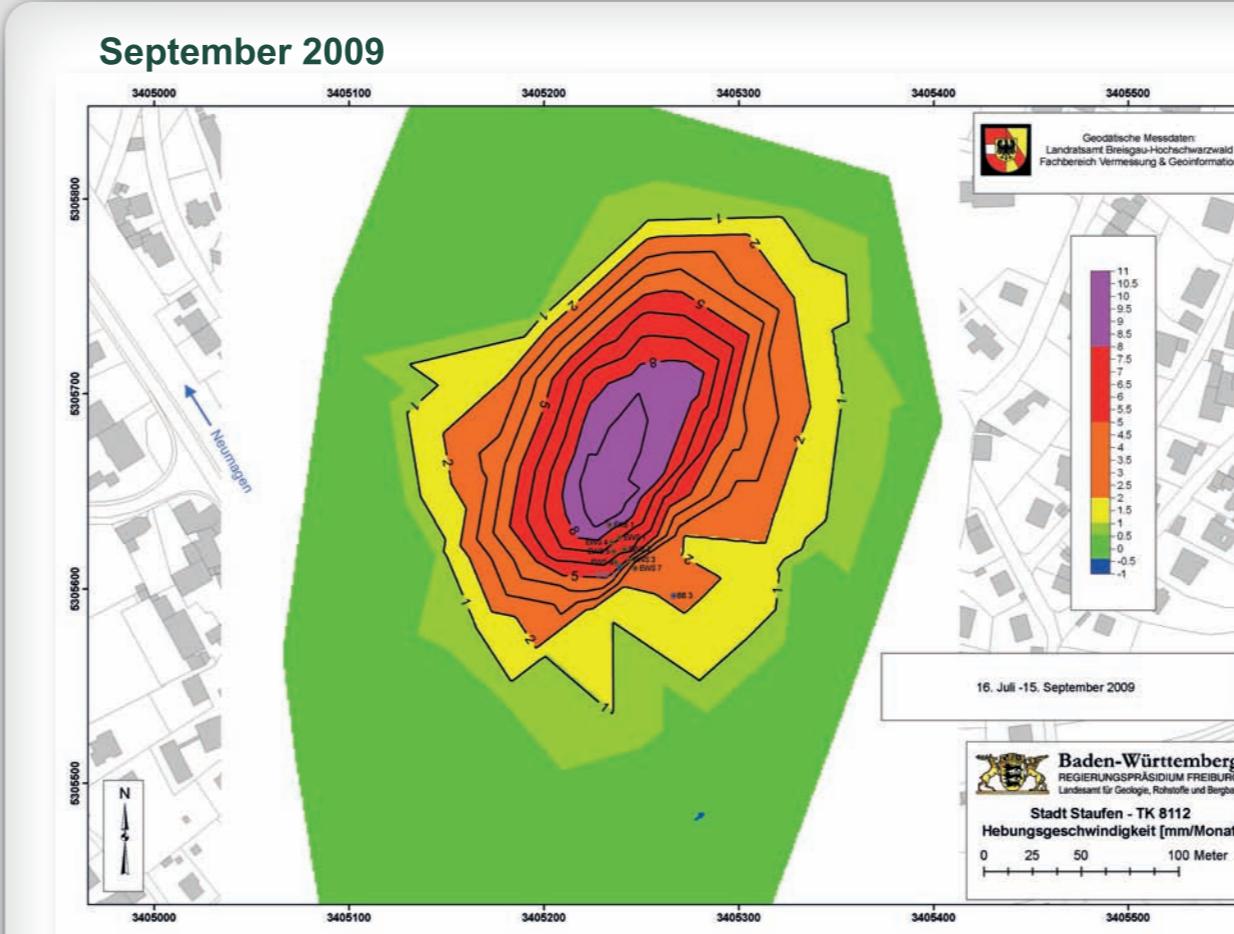
▲ Abb. 5: Hebungsgeschwindigkeiten [mm/Monat] im Stadtkern von Staufen (im Sept. 2009).

Während die maximalen Hebungs beträge im Jahr 2009 bei ca. 11 mm im Monat lagen (Abb. 5), zeigt sich in den am stärksten betroffenen Gebieten seit der technischen Abdichtung der Erdwärmesonden und der Aufnahme des Abwehrbetriebs bis zum Oktober 2015 eine deutliche Abnahme der Hebungsgeschwindigkeit auf maximal 2,3 mm im Monat (Abb. 6). In der Peripherie sind die Hebungen zum Stillstand gekommen, die Hebungsfug hat sich in diesem Zeitraum deutlich verkleinert.

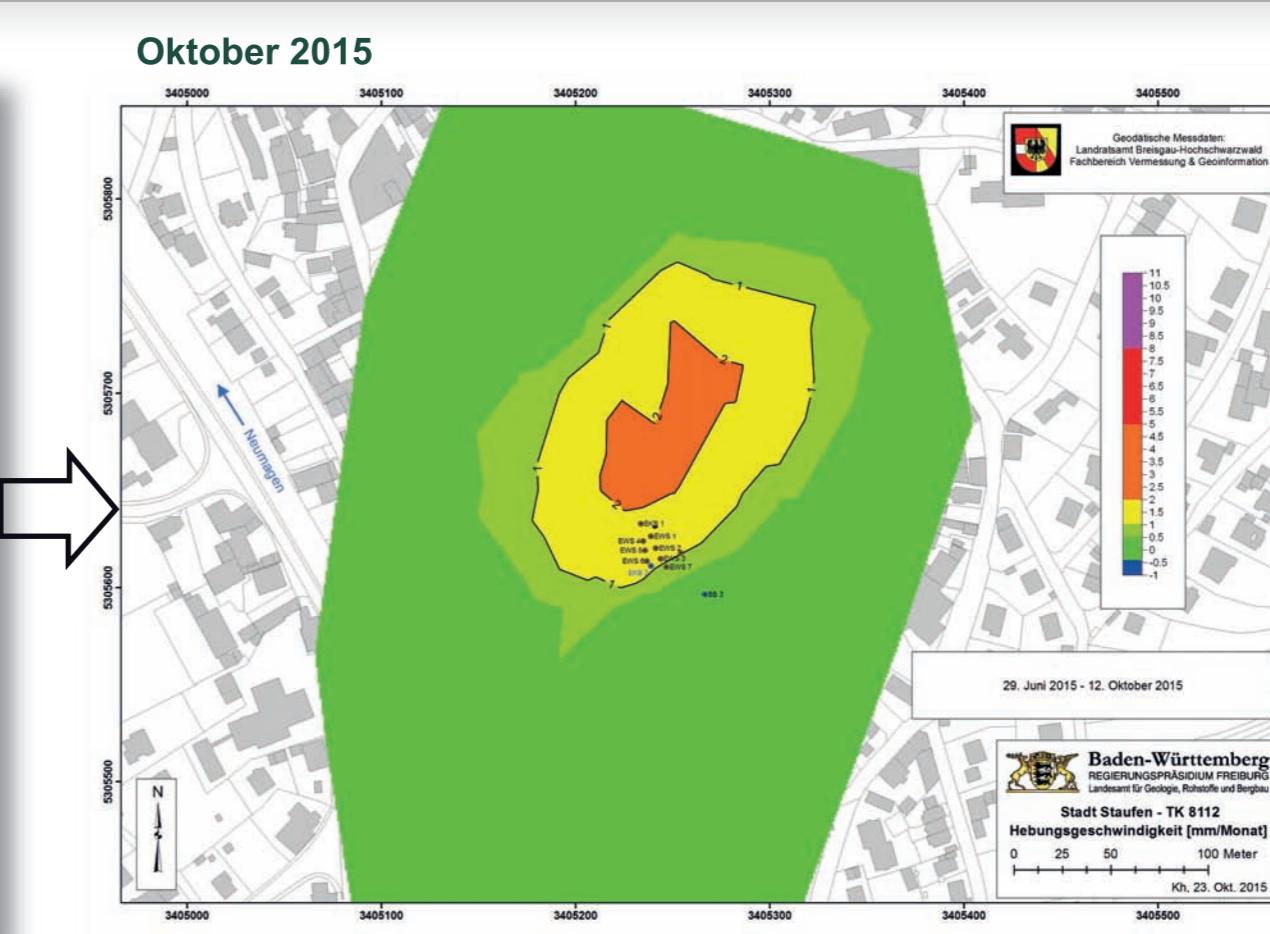
▲ Abb. 6: Hebungsgeschwindigkeiten [mm/Monat] im Stadtkern von Staufen (im Okt. 2015).

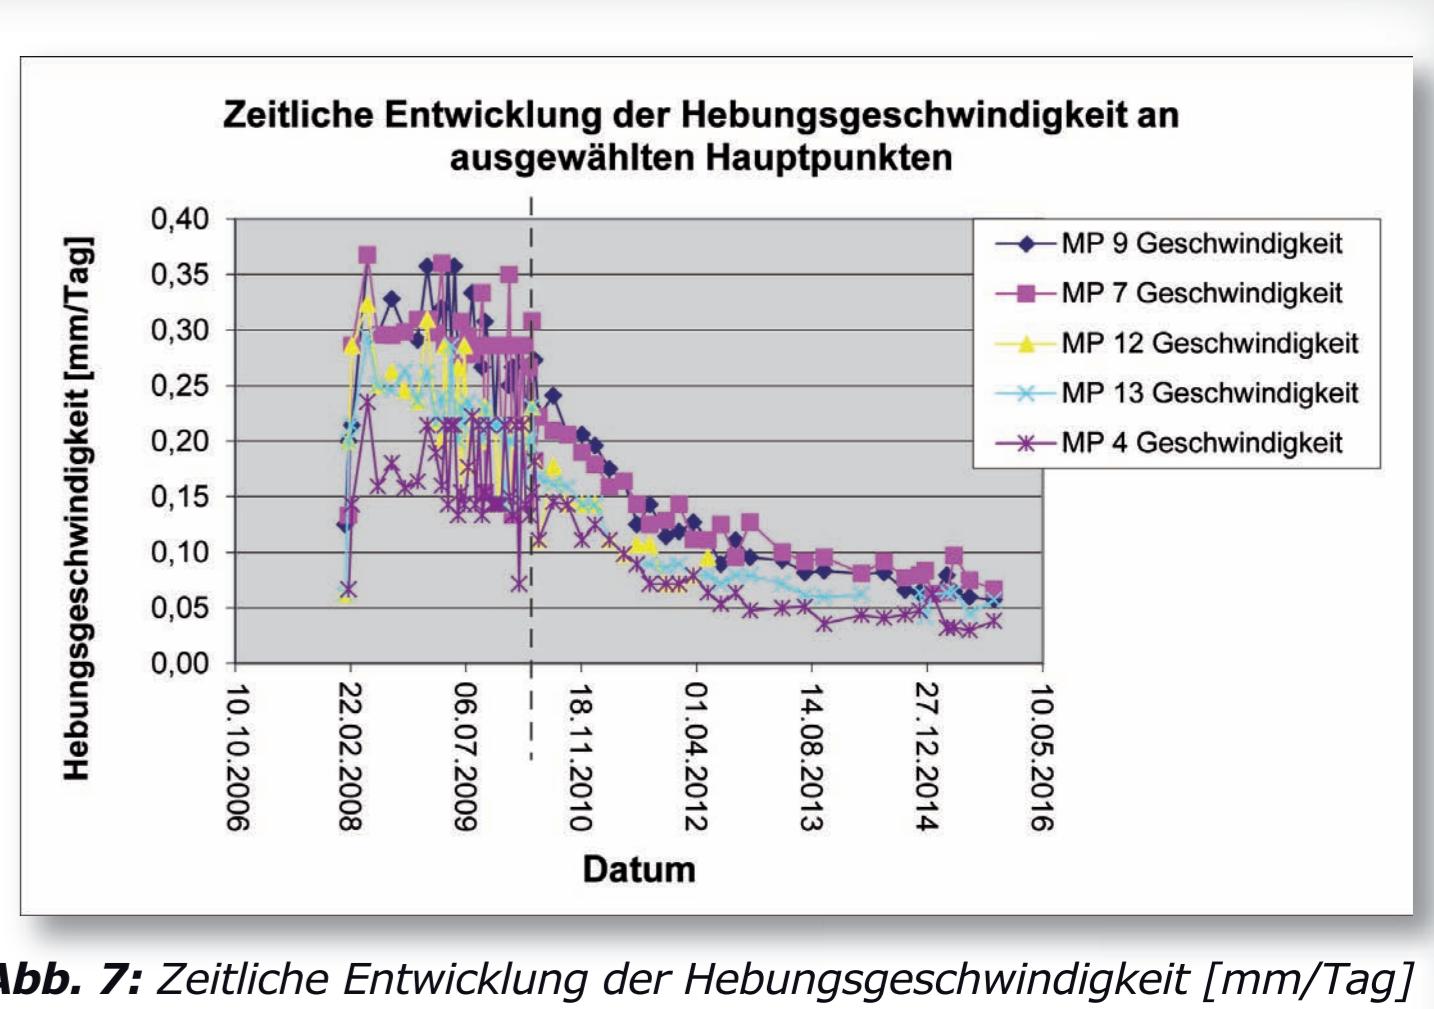
▲ Abb. 7: Zeitliche Entwicklung der Hebungsgeschwindigkeit [mm/Tag] (strichulierte Linie: Beginn der schadensbegrenzenden Maßnahmen).

Abbildung 7 zeigt die zeitliche Entwicklung der Hebungsgeschwindigkeit vom Beginn der Messungen im Frühjahr 2008 bis Oktober 2015. Die Hebungsgeschwindigkeiten haben in der Anfangsphase stark zugenommen. Daran schließt ein Zeitraum mit gleichbleibenden Hebungsgeschwindigkeiten an. Mit Beginn der schadensbegrenzenden Maßnahmen setzte zunächst eine starke, annähernd lineare Abnahme der Hebungsgeschwindigkeit ein. Danach schließt eine Phase mit geringerer Abnahme der Hebungsgeschwindigkeit an. Die maximalen Hebungs beträge seit Beginn der Messungen im Jahr 2008 liegen bei ca. 48 Zentimeter. Mit den Höhenänderungen geht auch eine horizontale Geländeverschiebung von bis zu mehreren Dezimetern einher. Aufgrund der Schichtlagerung ist sie in nordwestliche Richtung stärker ausgebildet als nach Südosten. Auch die horizontalen Bewegungsgeschwindigkeiten verlangsamen sich mit der Zeit.
