Ausgabe 5/2020

Das URETEK Magazin für Architekten, Bauingenieure und Geologen

Wenn der Boden sich hebt

Mit Setzungen und Sackungen von Gebäuden kennen sich viele der geneigten Leser aus. Was aber tun, wenn sich der Boden hebt und sich daraufhin Risse in Gebäuden zeigen? Ein aktueller Situationsbericht aus Staufen im Breisgau.

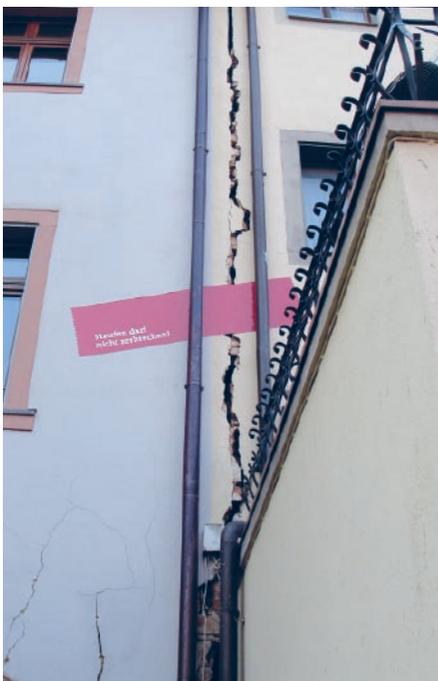
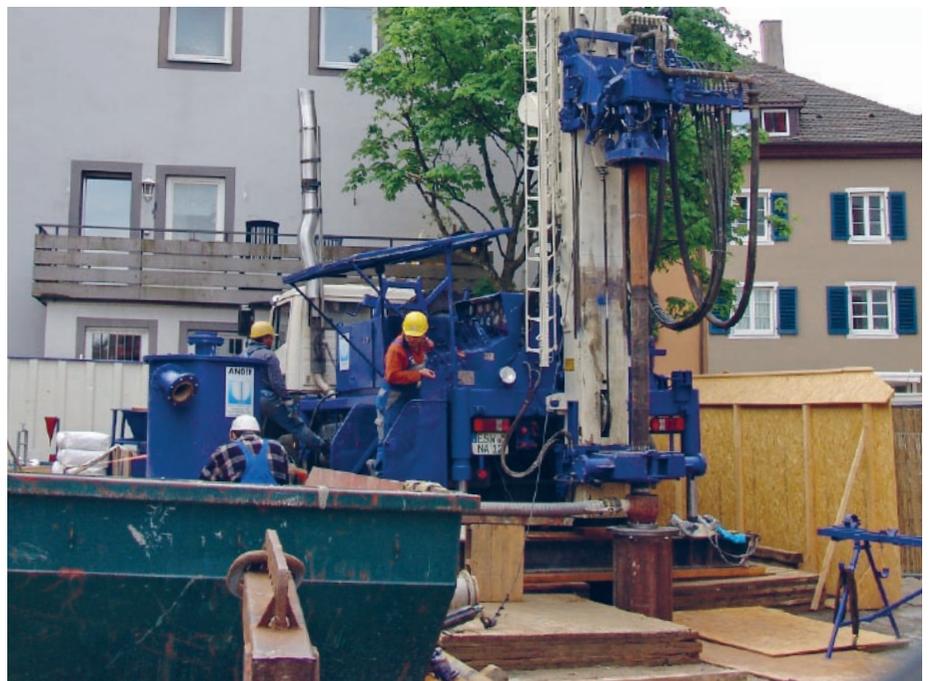
Die Stadt Staufen liegt ca. 15 Kilometer südwestlich von Freiburg am Ausgang des Münstertals. Im September 2007 wurden Bohrungen für sieben bis 140 m tiefe Erdwärmesonden (EWS) ausgeführt. Sie sollten dazu dienen, das denkmalgeschützte renovierte Rathaus mit Erdwärmetechnologie zu beheizen und zu kühlen. Bereits zwei Wochen nach Fertigstellung der Erdwärmesonden wurden Anfang Oktober 2007 Risse im neu renovierten Rathaus und in benachbarten Gebäuden festgestellt.

Die EWS-Bohrungen lösten Prozesse aus, die zu den seit Ende 2007 zunehmenden Schäden an Gebäuden und Infrastruktur im historischen Altstadtbereich führten. Zur Klärung der Ursachen für diese Hebungen sowie als Bewertungsgrundlage für erforderliche Maßnahmen zum Stoppen des Hebungsprozesses führte das Regierungspräsidium Freiburg, Landesamt für Geologie, Rohstoffe und Bergbau (RPF/LGRB) ab 2008 umfassende Erkundungsmaßnahmen durch.

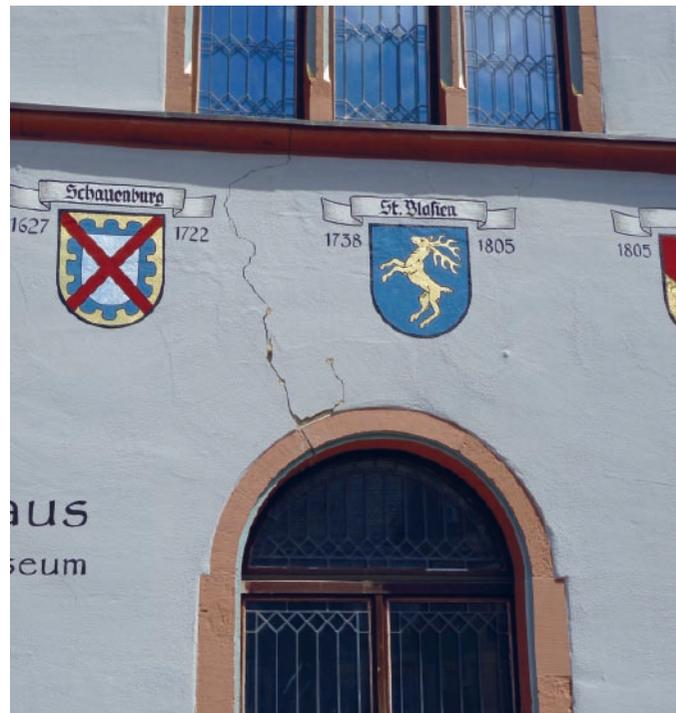
- Die EWS-Bohrungen wurden nicht vertikal abgeteuft, sondern ihre Bohrspuren weichen in ihrer Raumlage stark nach Südosten ab (im tiefsten Abschnitt bis 40° aus der Vertikalen).
- Die Temperaturprofile der EWS lassen charakteristische Temperaturanomalien im Anhydrit- und quellfähige Tonminerale führenden Gebirge im Bereich des Mittleren Gipshorizonts der Grabfeld-Formation (Gipskeuper-Formation) erkennen. Sie werden auf die exotherme Reaktion bei der Umwandlung von Anhydrit in Gips zurückgeführt.
- Die Temperaturanomalie ist in der EWS 7 am stärksten ausgeprägt. Das Temperaturprofil in der EWS 7 deutet auf einen Aufstieg von gespanntem Grundwasser aus tieferen Schichten der Erfurt-Formation (Unterkeuper) über eine undichte Ringraumverfüllung in den Anhydrit-führenden Gebirgsabschnitt hin.

Die Ruhetemperaturprofilmessungen erfolgen u. a. durch stationär in die Erdwärmesonden eingebaute Glasfaserkabel.

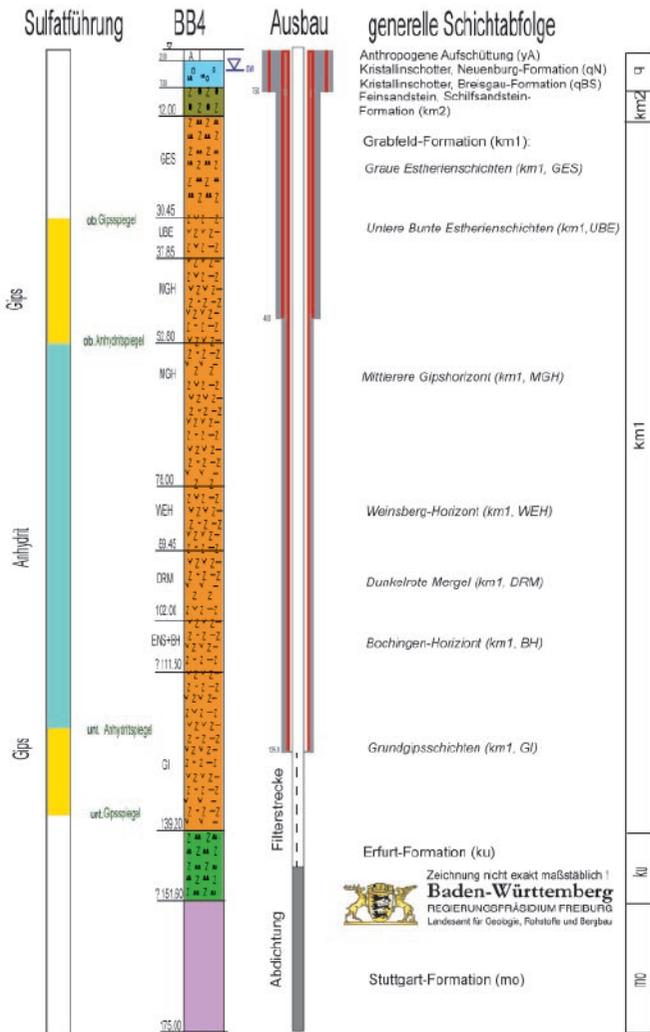
Absenkbrunnen BB4 Staufen i. Br.

Schematische Übersichtsdarstellung

- Nachverpressung: nachträgliche technische Abdichtung der Ringräume der EWS-Bohrungen EWS 1 bis 7
- hydraulischer Abwehrbetrieb: Dauerpumpmaßnahme in der zum Brunnen ausgebauten Erkundungsbohrung EKB 2 und den nachfolgend ausgeführten Brunnenbohrungen BB 3 und BB 4

Die durch die Dauerpumpmaßnahme über insgesamt drei Förderbrunnen erzeugte hydraulische Drucksinke verhindert einen unerwünschten Aufstieg von artesisch gespanntem Grundwasser über sekundäre, durch den Quellhebungsprozess verursachte Fließpfade in den quellfähigen Gebirgsabschnitt.

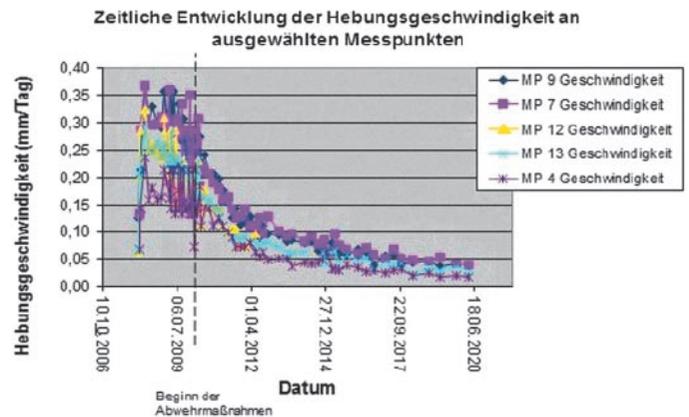
Zeitliche Entwicklung der Geländedeformation

Die Hebungsgeschwindigkeiten haben in der Anfangsphase schnell und stark zugenommen. Danach blieben sie über einen Zeitraum annähernd gleich. Mit Beginn der schadensbegrenzenden Maßnahmen (Oktober 2009) setzte zunächst eine starke, annähernd lineare Abnahme der Hebungsgeschwindigkeit ein. Daran schließt eine Phase mit geringerer Abnahme an.

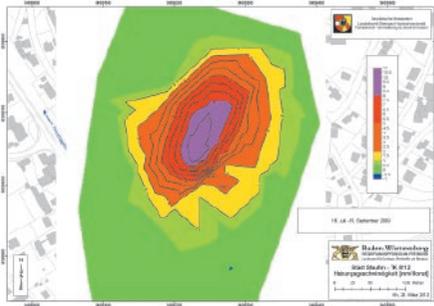
Bild 1: Hebungsfigur Staufen: September 2009

Die Hebungsfigur hat bereits seit Juni 2008 weitgehend ortsfest ihre markante elliptische Ausbildung angenommen. Die Hebung erfolgt überwiegend senkrecht zur Schichtung, sodass sich der Quellhebungsvorgang stark anisotrop verhält. (Bild 1)

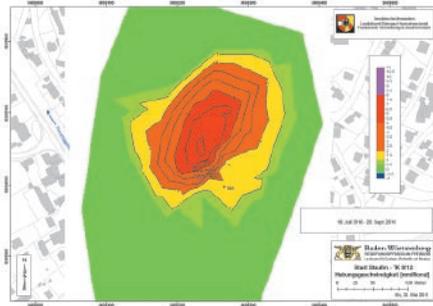
Bild 2: Hebungsfigur Staufen: September 2010

Entsprechend dem vorhandenen Schichteinfallen liegt das Hebungszentrum an der Geländeoberfläche deshalb nicht im Bereich des Erdwärmesondenfeldes bzw. nicht senkrecht über dem in Quellung befindlichen Gebirgsbereich, sondern es ist nach Nordwesten versetzt. (Bild 2)

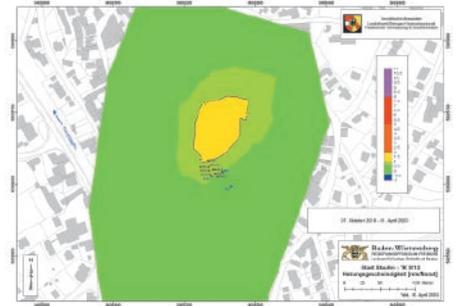
Bild 3: Hebungsfigur Staufen: April 2020

Die maximale Hebungsgeschwindigkeit lag anfangs bei rd. 11 mm/Monat und hat bis April 2020 auf maximal 1,25 mm/Monat abge-

nommen. Insgesamt beträgt der maximale Hebungsbetrag im Hebungszentrum ca. 64 cm (Stand April 2020). (Bild 3)
